Vizsgálati jegyzőkönyv

**Vizsgálati jegyzőkönyv
fal nedvesség- és sótartalmáról**

Szeged, Deák Ferenc utca 22. sz. alatti épület nyílászáróinak vizsgálatáról

*Szeged, Deák Ferenc utca 22 sz. épület homlokzatrestaurátori
szakértési dokumentáció*

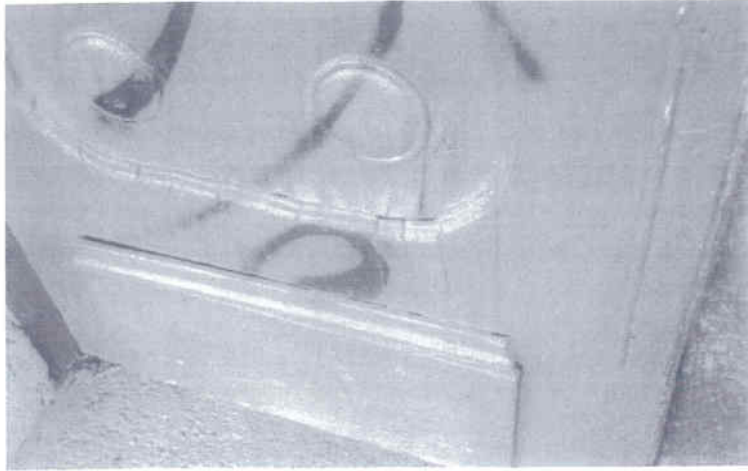
Az ajtó tokja ki van lazulva, az eredeti zár kicserélve, a külső oldali furnérozás leválik, mindkét szárny alul repedezett, a szárnyakon kívülről nagyobb sérülések láthatók. Az ütközőlécz leszakadt, az eredeti üveg helyett polycarbonát betétek vannak.

1.sz. kép : a lépcsőházi bejárati ajtófurnérozása elválík

V. Felújítási javaslat : a homlokzati nyílászárók a legutóbbi (1968.) felújítás óta el-telt 40 év alatt annyira tönkrementek, hogy felújításuk a szerkezetek teljes cseréjével indokolt. Az új nyílászárókat a kibontott szerkezetek felmérése és dokumentációja a-lapján összeállított gyártmánytervek alapján célszerű legyártani.

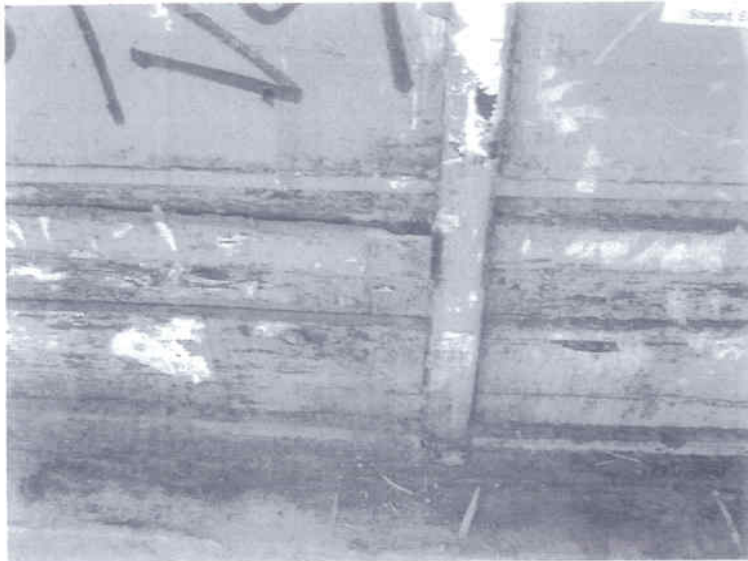
2.sz.kép : az alsó betét a takarólécekkal korhadt, sérült

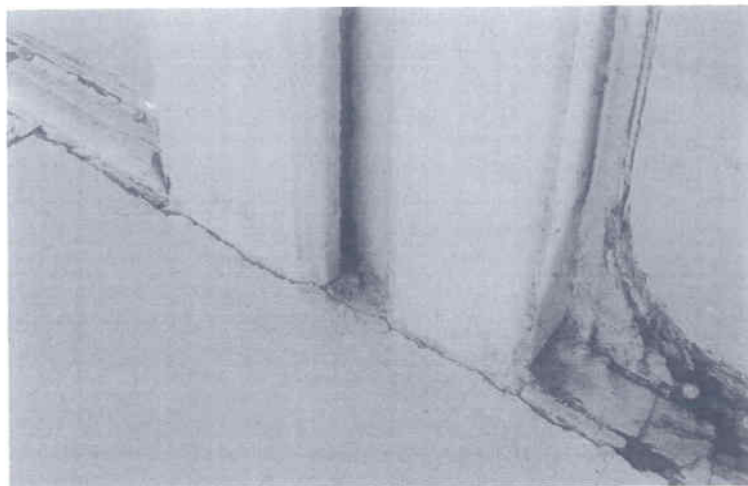
3.sz.kép : a külső tok a szárnyakkal együtt korhadt

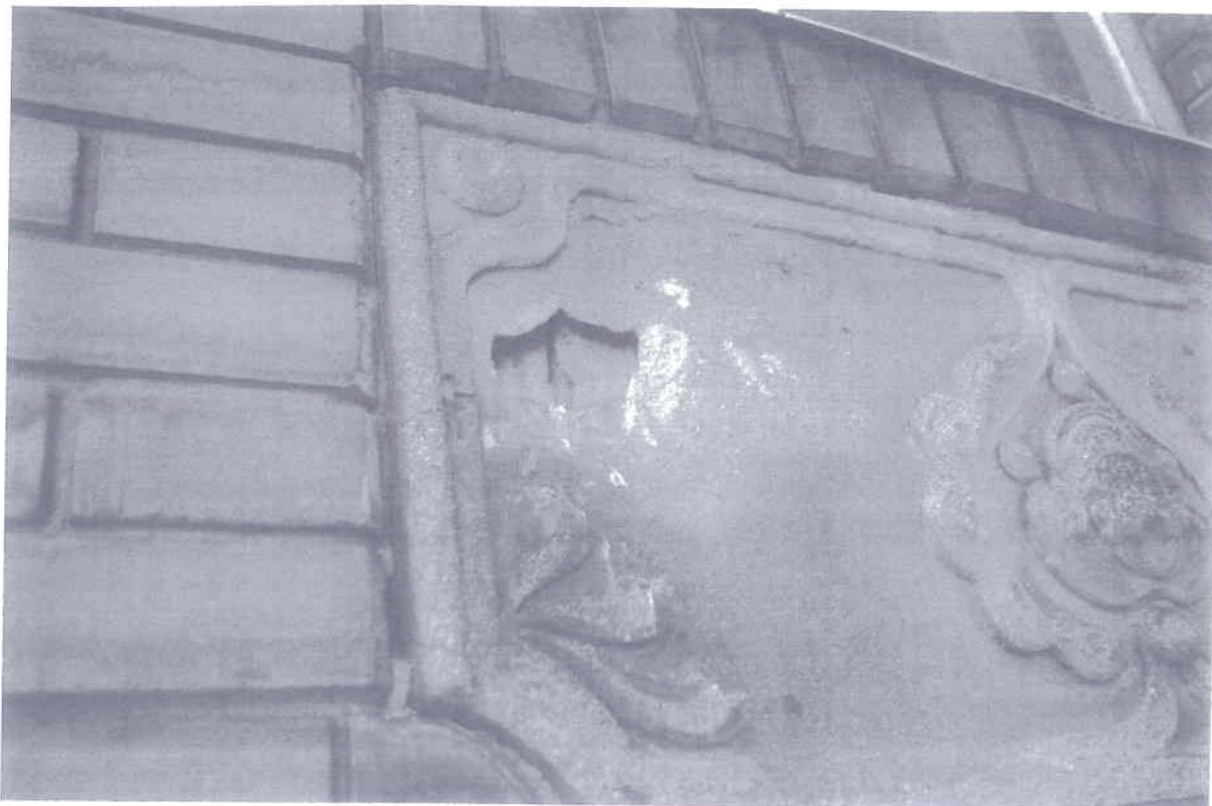
A stukkótáblák látható szerkezete:

Finomsimított színezett téglaporos réteg alatt, durvább, meszes – kőporos – téglaporos – gipszes stukkóalap, majd egy meszes-gipszes kőporos „műkőréteg” a merevítő anyag.

Mintafelülete, kőporos – meszes – gipszes, okkeresre színezett, felületében simított műkő stukkó.

Tartószerkezetében megerősíthető, anyagában és felületében mintázható, restaurálható.

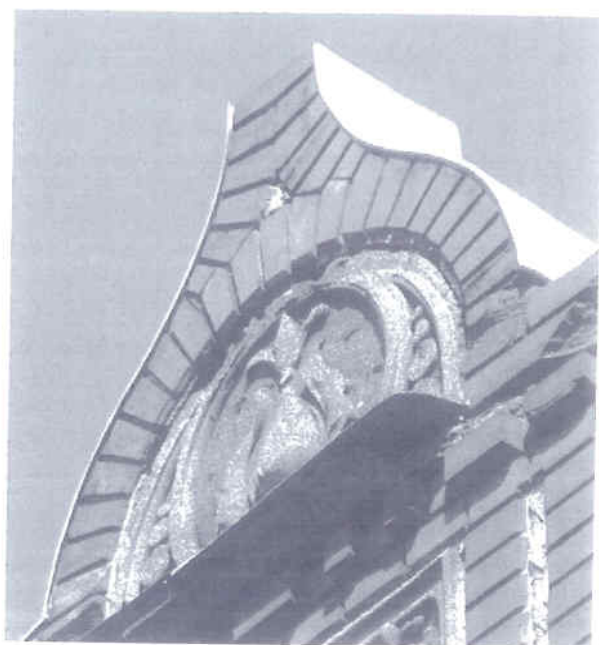
Az attikafal koronapártázatán megtalálhatók /nagyraézt/ ezek az elemek, azonban igen sérült –elfagyott- állapotban. Az ívek tükörbetétei között is csupán egyetlen helyen található már meg a beépített ornamentikatábla, az is igen sérült állapotban. Tizenkét hiányzó tábla számolható.

Az egyetlen megmaradt koronaív – tükör ornamentika

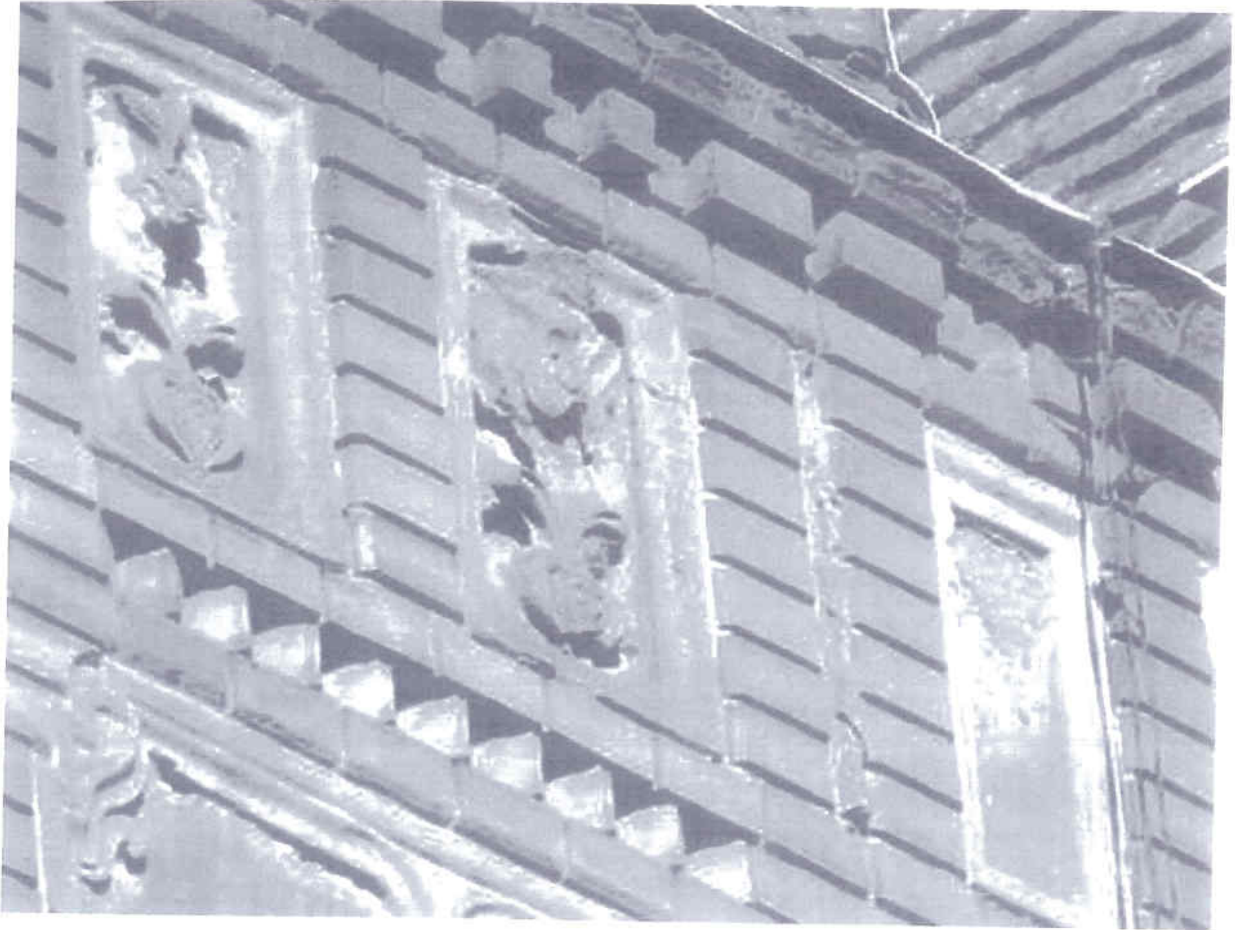
Restaurálható - újra cserélendő – kiegészítendő stukkófelület

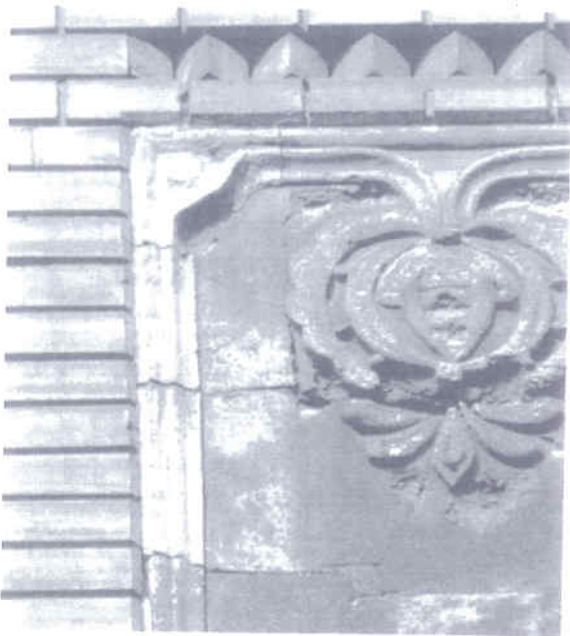
Valamikor /?/ ügyetlenül javított stukkófelület.

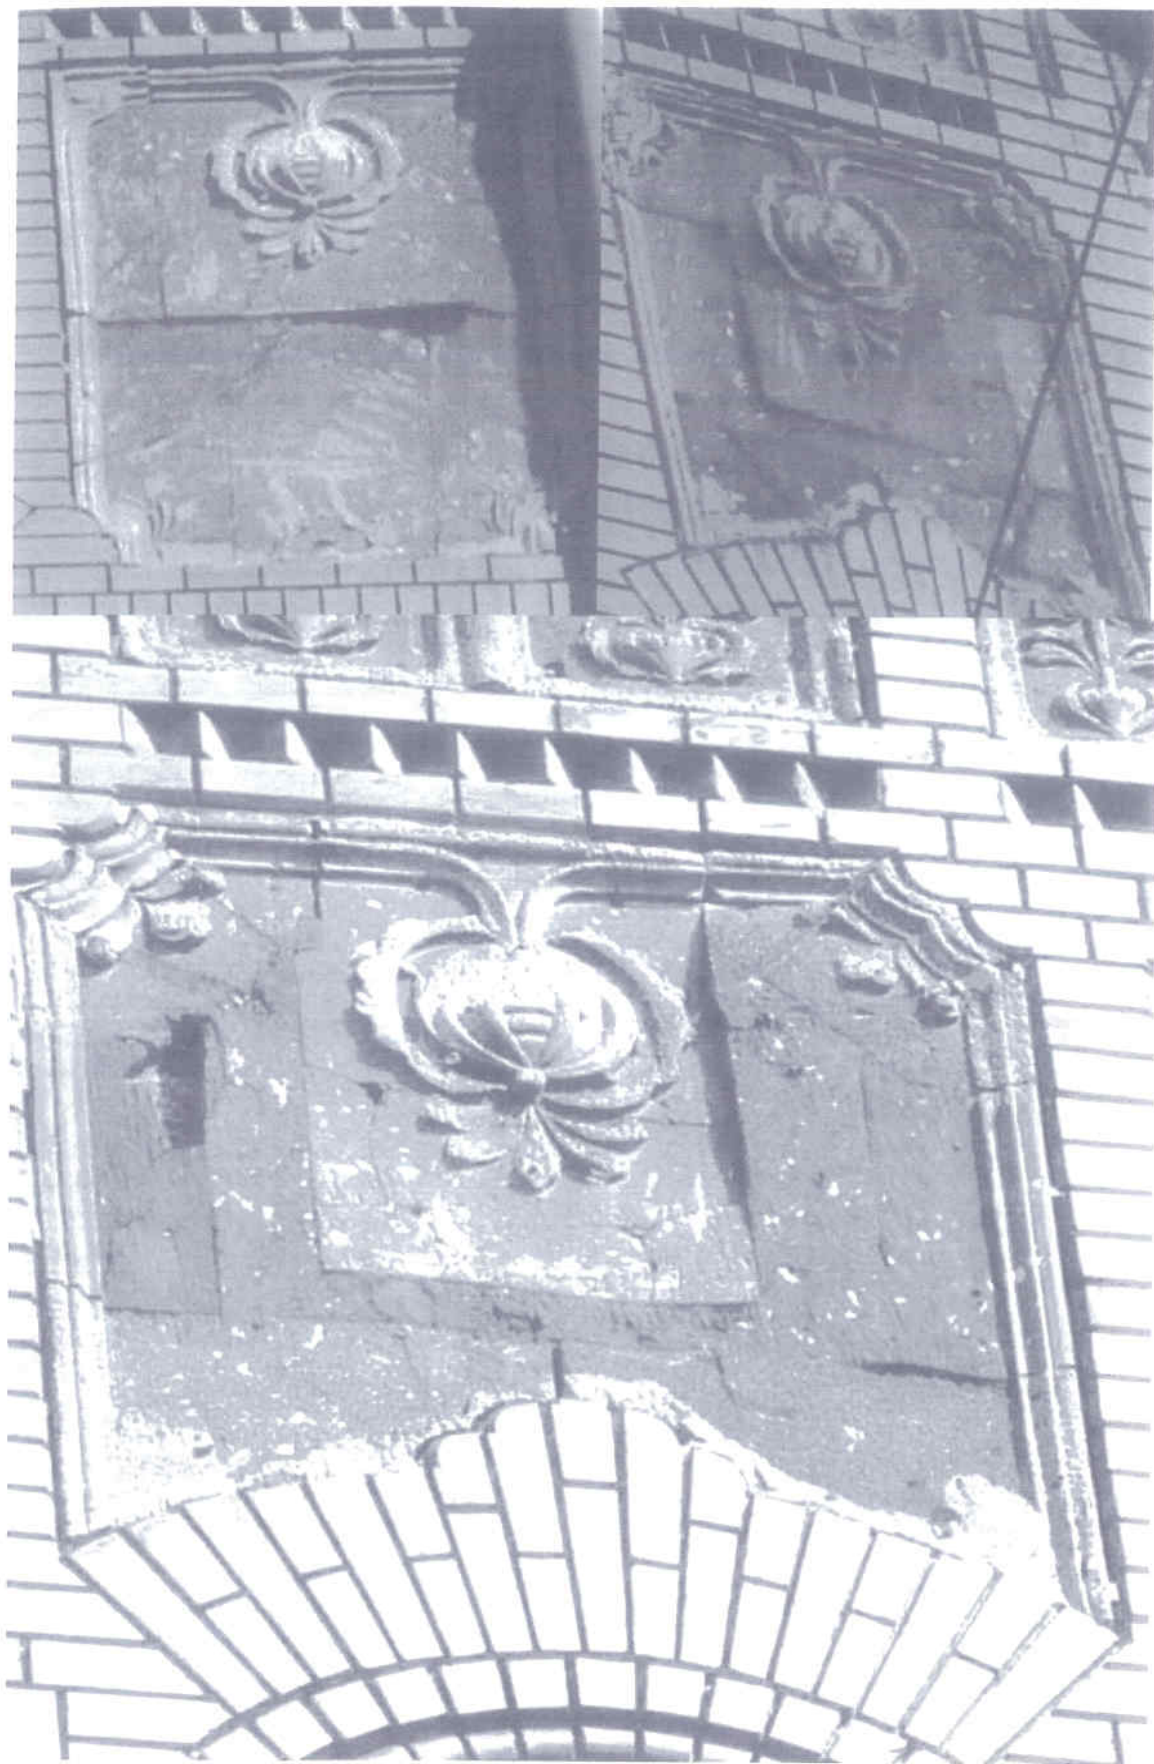
A stukkótáblák több helyen elmozdultak, vagy kimozdultak., megrepedeztek.

Egyrészt az illesztéseknél, másrészt a tartószerkezet, vasszerkezet előregedése, meggyengülése miatt. Néhány megtöredezett helyen jól látható a rozsdásodás.

Kimozdult- törött – restaurálendő és kiegészítendő stukkótáblák

Az elmozdult táblák helyükre illeszthetők és rögzíthetők.

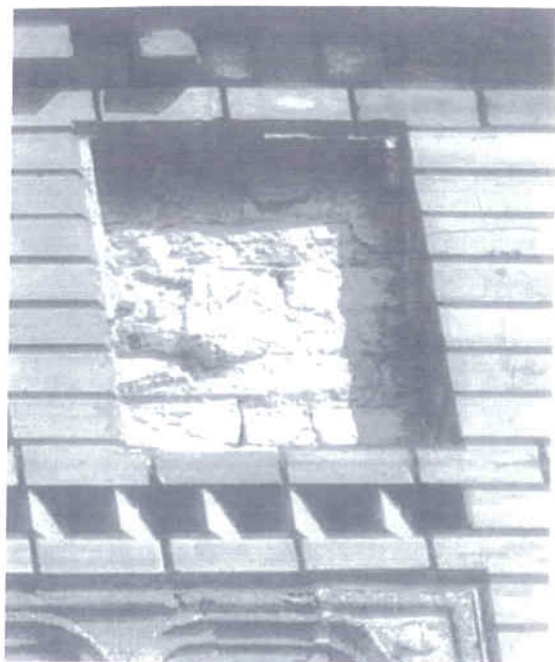
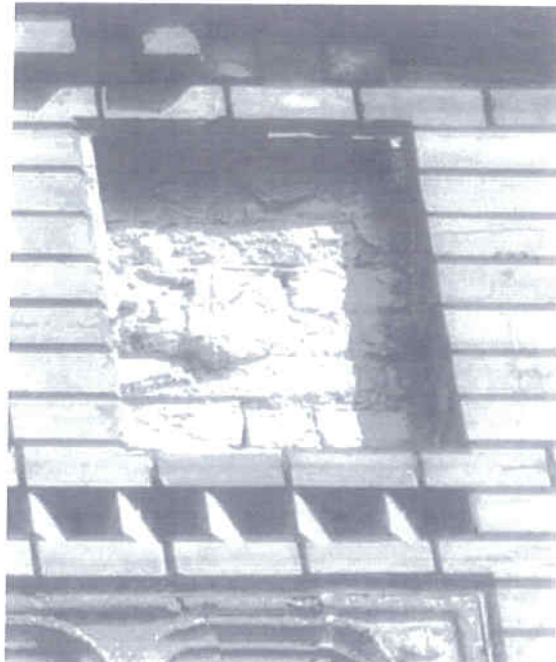
Újra készítendő stukkótábla helyek és egy lehetséges mintatábla

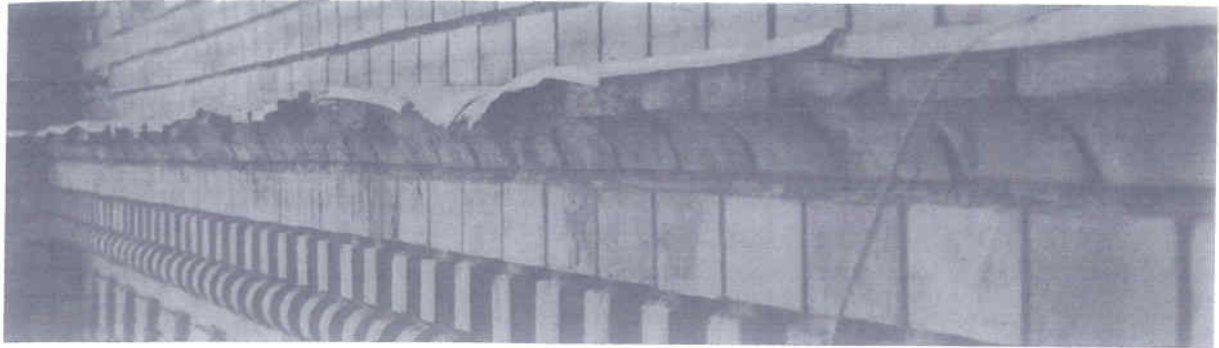
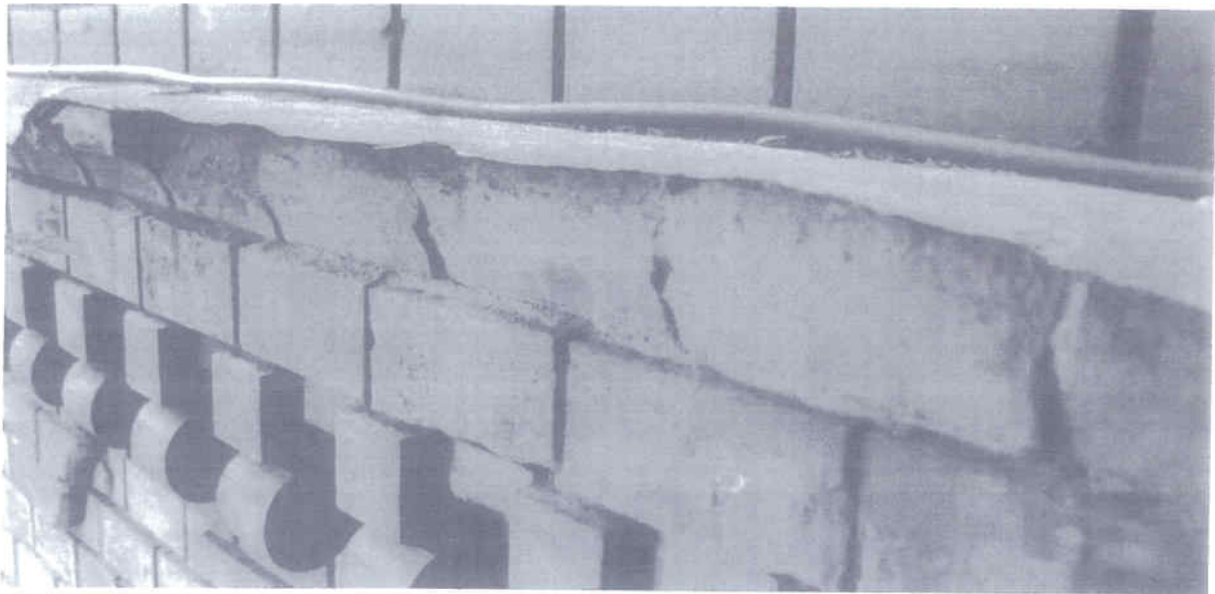
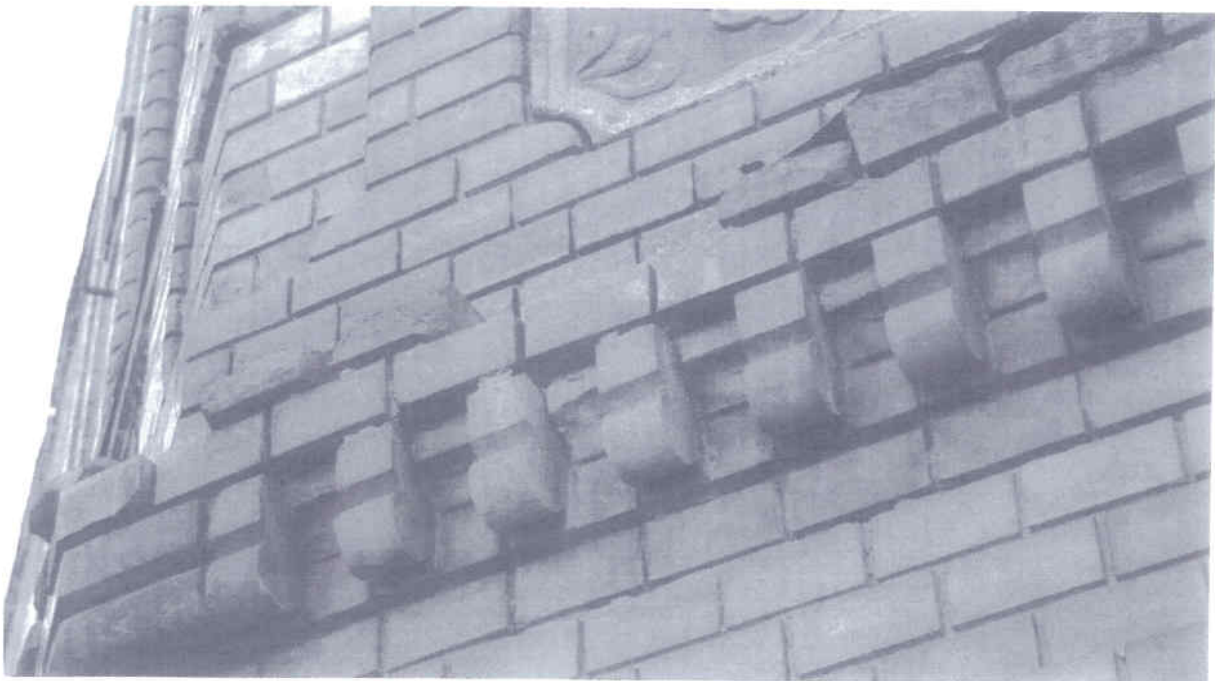
A lefagyott – törött - elpusztult téglapárkányok egyrészt cserével, másrészt pótlással és kőrestaurátori téglakiegészítéssel javíthatók.

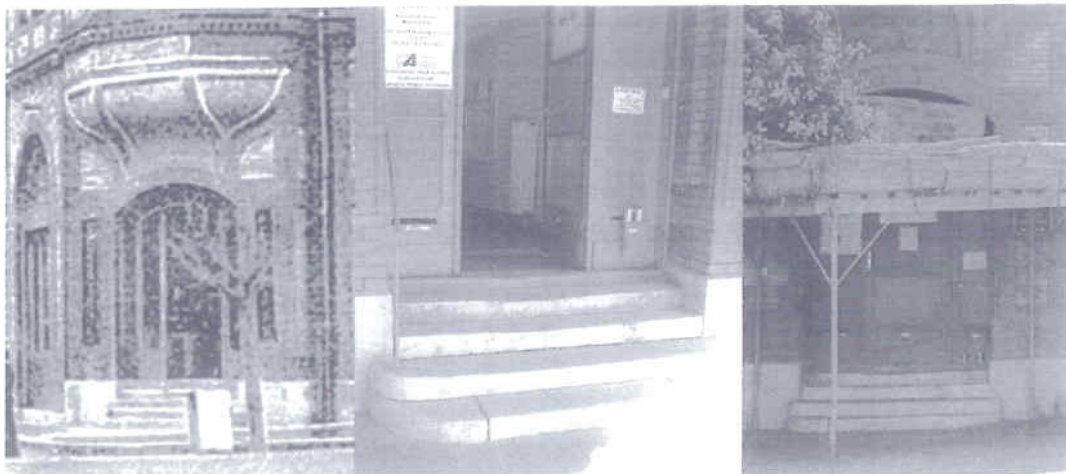
Az eredeti sarokbejárat és a jelenlegi közötti aránykülönbségek.
Az eredeti arányrenddel és technikai megoldásokkal szükséges helyreállítani az átépített portálszerkezeteket.

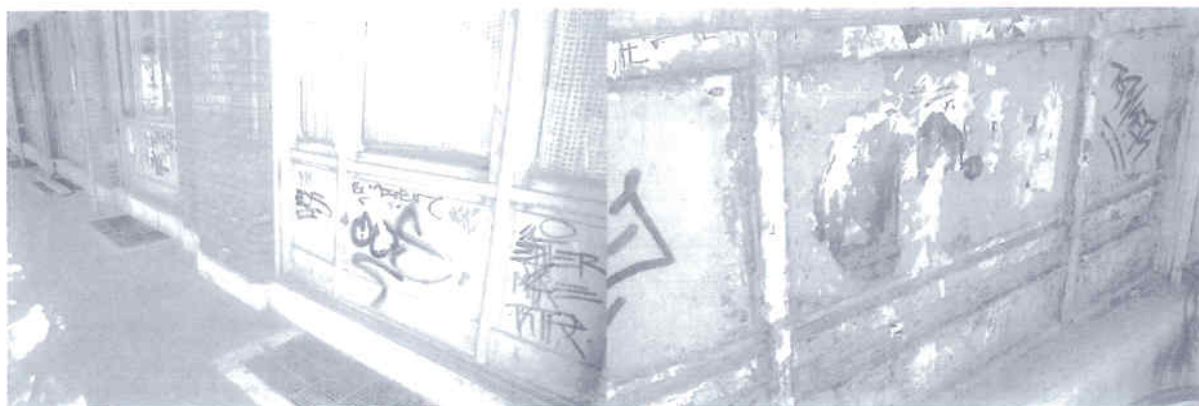
A portálok alsó parapett felületeit, igen hanyag és szakértelem nélküli munkával „felújították”. Dekorit, funérozott, illetve farostlemezekkel vegyesen borították az alatta még megtalálható eredeti, erősen rongálódott fenyő profilfelületet.

Az átalakított parapett felületek elbontandók és újraépítendők.

Pontos műemléki asztalosipari tervek szükségesek.
