KULTURÁLIS ÖRÖKSÉGVÉDELMI HIVATAL

Tárgy: Szeged, Kálvária sgt. 2. ügyében építési engedély

Vizsgálati jegyzőkönyv

Korda-Dáni ház /Dáni utca-Kálvária Sgt. sarok/

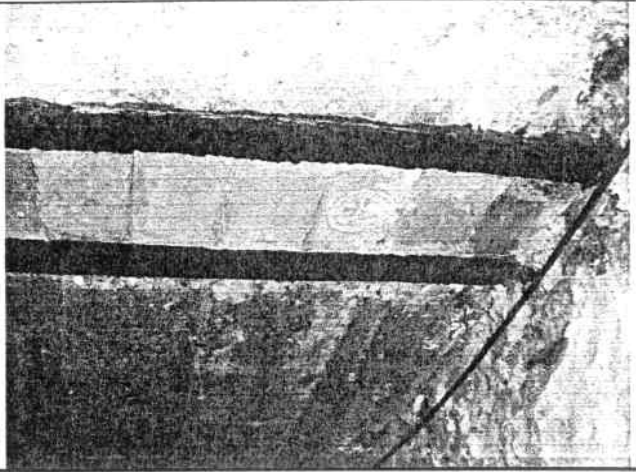
Mérési hely		nedvességtartalom / %		
Pince (folytatás)				
7.	0 cm	18 %	100 r%

erősített mennyezet	50 cm	18 % A tartógerendák erősen rozsdásodnak!	100 r%

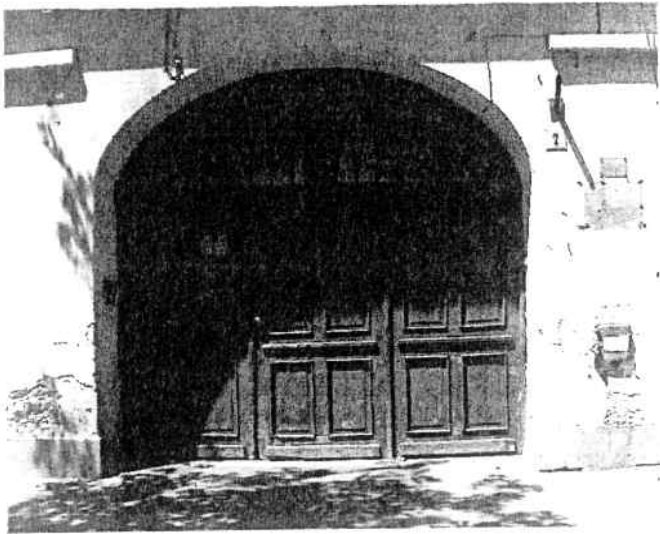
1

- 1; Az épület főbejárata. A kökeretek és kerékvetői hiányoznak.
Az épület eredeti munkabejárata valószínűleg a telek hátsó frontja felől, az istállók és kiszolgáló épületek felől volt.

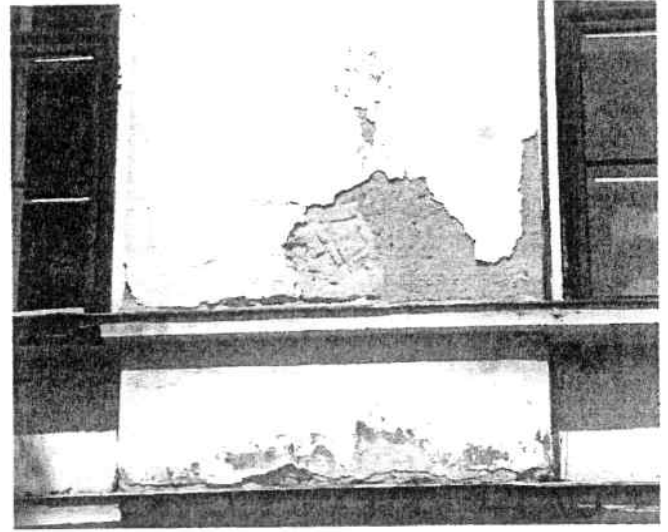
2

- 2; A kopott jelenlegi festés alól az alatta közvetlenül látható vörös kifestés.
- 3; Az eredeti tagozatok hajlatában még megtalálható okkeres kifestések maradványai.

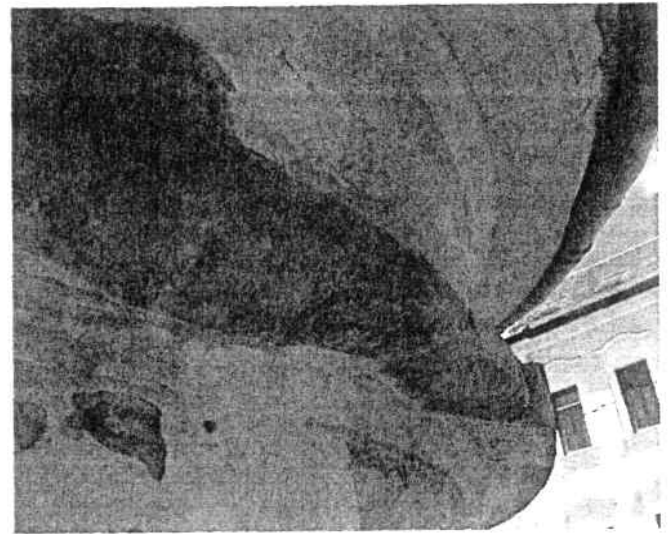
4

- 4; Rétegnyomok az erkély felső párkány hajlatainál.
- 5; Az eredeti kifestés színnyomai.
- 6; Eredeti festéknymok az eredeti vakolatokon.
- 7; A leomlott párkány alatt a téglahajlatban az eredeti kifestés.

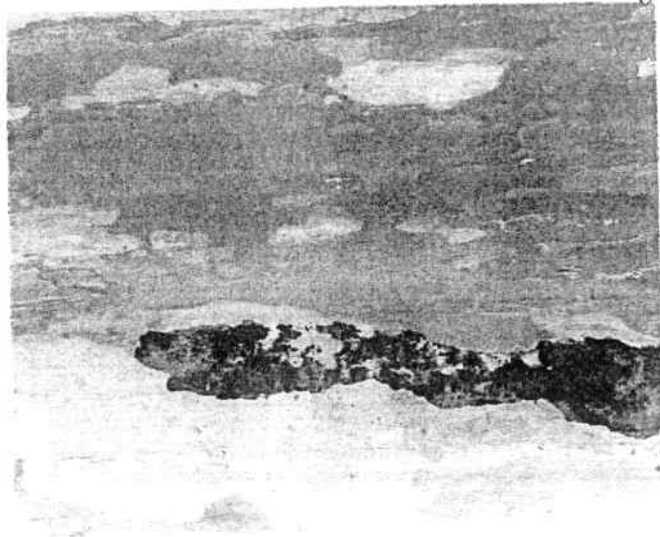
8

7; *A zárterkély ablaktokja felett egy mintegy 5-8 cm széles vaspántot/hevedert/ találtam, amelynek bordaszerepe lehet az erkély felső ívénél. Mivel állapota igen korrodáltnak tűnik, érdemes megvizsgálni, nem szükséges-e a cseréje.*

- 8; A rozsdásodott vaspánt borda az erkély felső párkánya alatt az eredeti festékrétegek alatt.
- 9; Párkányok tövében a kétszínű alapfestés.
- 10; Az erkélypárkány profilfelülete

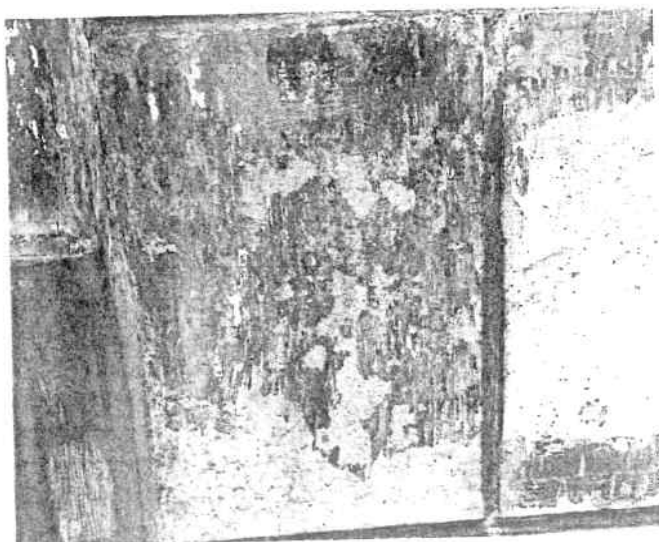
11

- 11; A legalsó eredeti színek: Halvány meszes zöldes aláfestés / igen vékony/
Vajas okkeres első festés /Takarófestő kazeinos meszelés/
Sötétebb okkeres harmadik kifestés réteg.

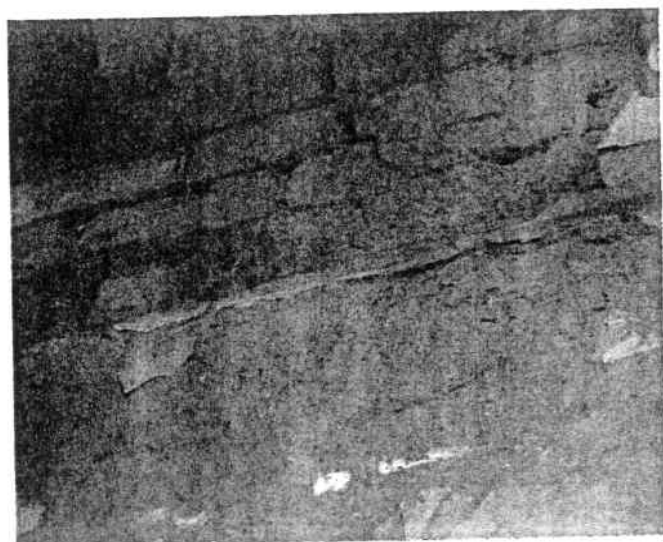
12

- 12; A párkányok alatt az okkeres réteg az uralkodó festés.
- 13; Későbbi narancsos okkeres meszelés.
- 14; Az okkeres rétegek alatt átütő zöldes alapmeszelés.

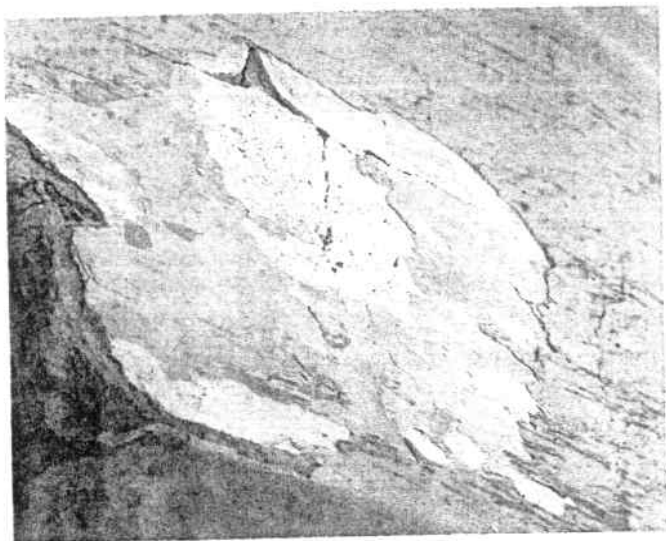
15

- 15; Az első három réteg szinte elválaszthatatlan.
- 16; Alapvakolaton alapmeszelés és a felette levő két okkeres meszelések.
- 17; Alaprétegek az épület első formáinak díszítő felületei.

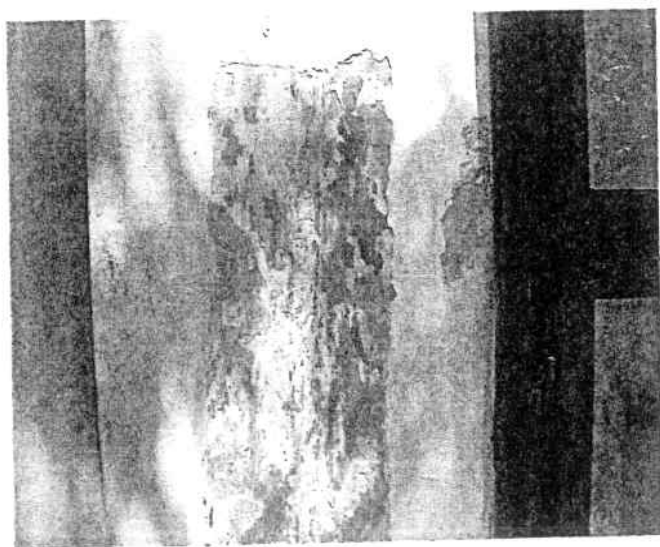
- 18 mint 16
- 19; Az erkélypárkány alatti kifestő rétegek. Világoszöld és kétrétegű okker.
- 20; Az átvakolások alatti festőrétegek.
- 21, 22, 23, 24 Egyre sötétedő kifestés rétegek a világos okkertől a sötét okkeren át a vörös kifestésig. Napárnyékban.

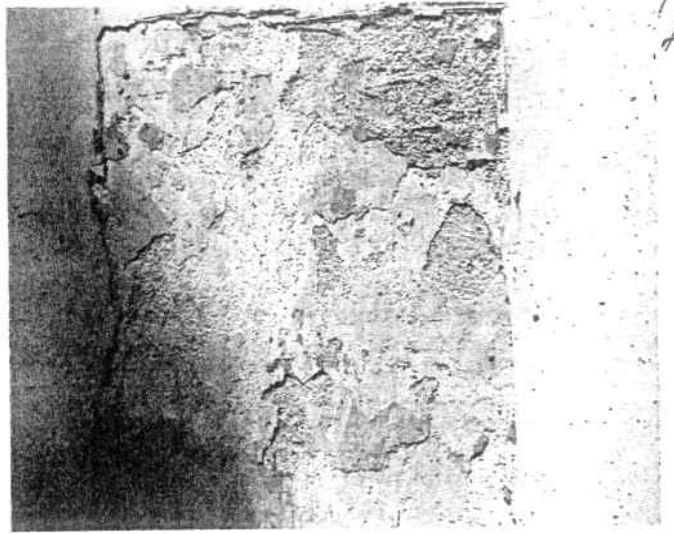
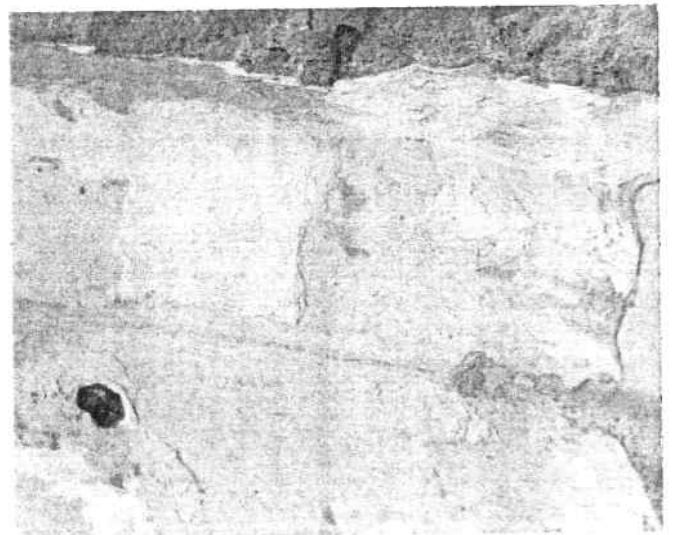
- 25, 26, 27, 28, 29, 30; Ugyanaz világításban.
- 31, 32, 33 , 34, 35, 36, A tagozatokon és az oldalfalon feltárt kifestések rétegei.
- 37; 38 39, 40; Az oroslánfej többszöri átfestésének azonos színű rétegei.

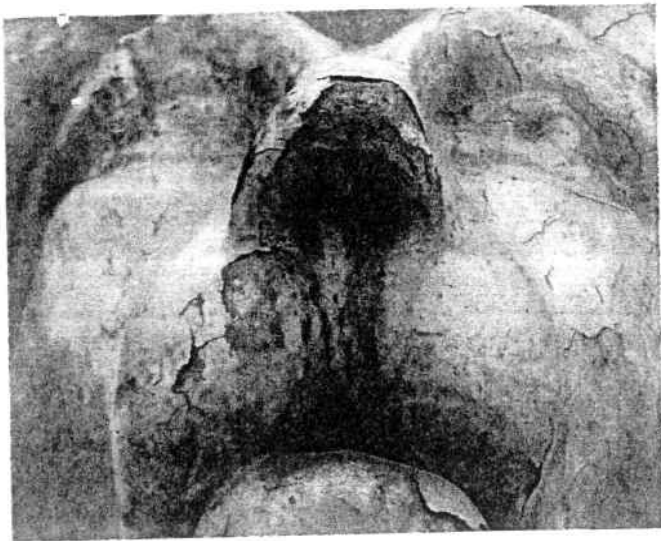
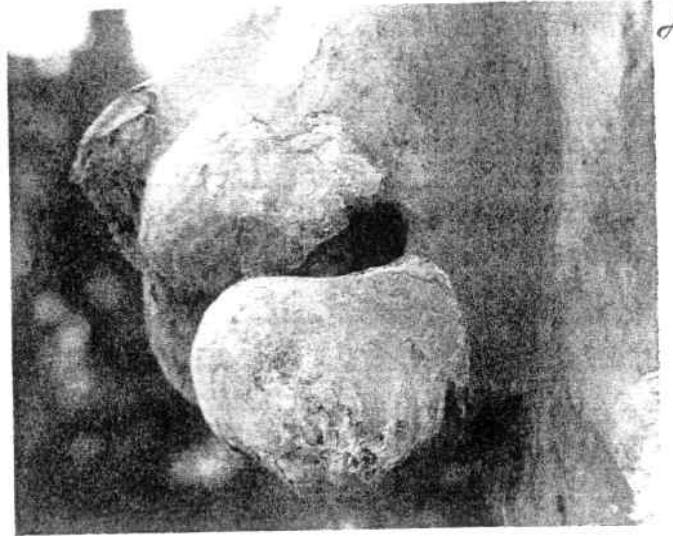
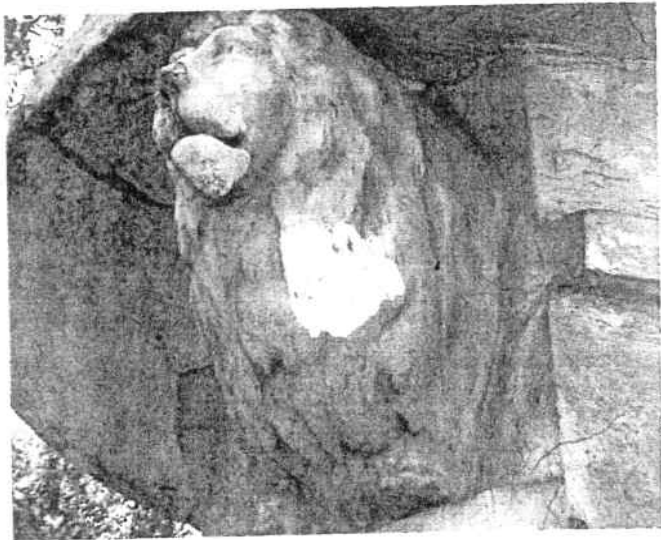
Az erkély alatti faragott orozslánfejen /orozslánosház/ meszelések vastag rétege takarja az eredeti faragást.

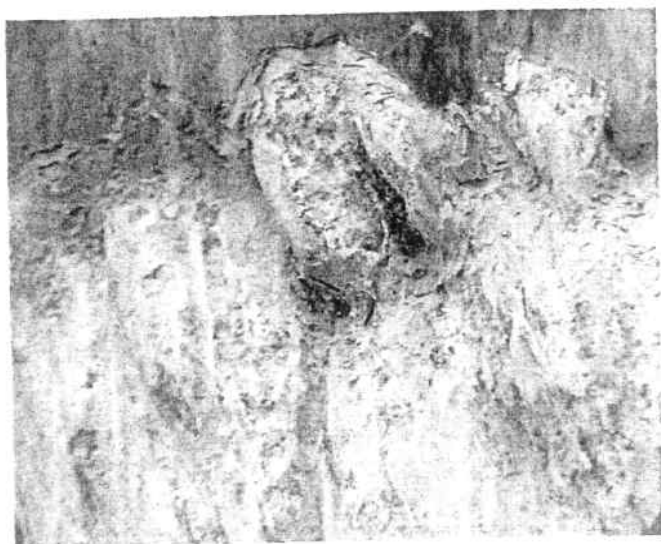
41

- 41; A puha mészhomokkő és első meszelésének rétege.

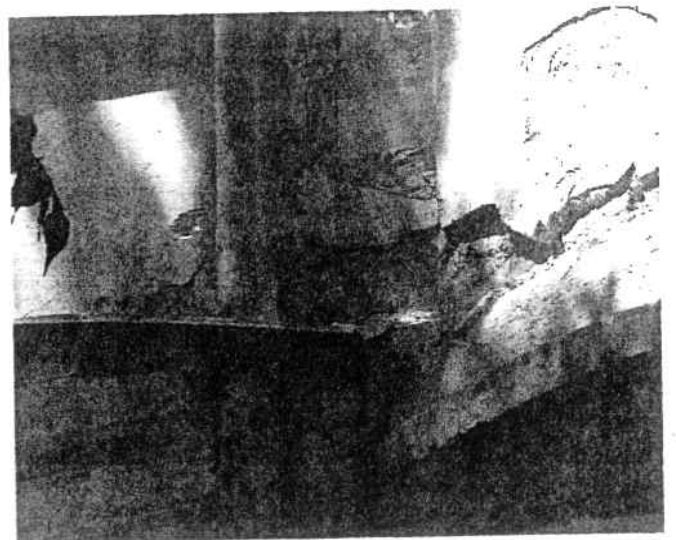
42

- 42; A zárterkély párkányának profilja eredetileg vakolatpárkányban folytatódott.
