Tárgy: Szeged, Victor Hugo u. 2.
ügyében építési engedély

HATÁROZAT

Egressy Ház /Victor Hugo utca és Oskola utcai sarok/

Homlokzati festés feltárások:

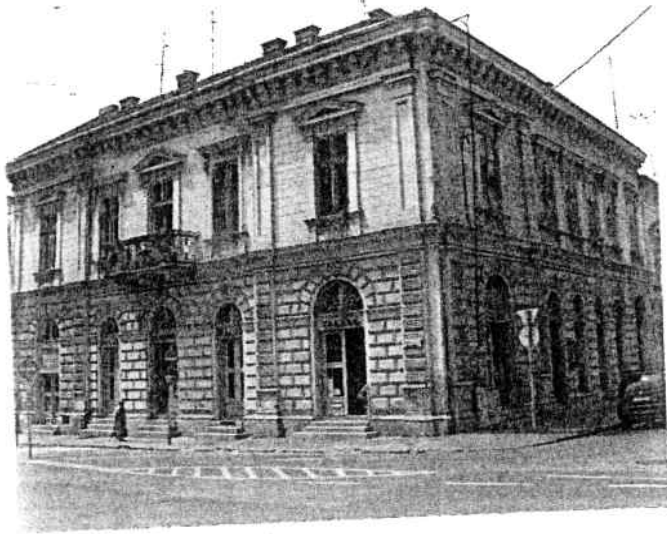
1

- 1, A kutatást az épület Oskola utcai frontján, az első emeleti erkély bal oldalán levő ablak körül, illetve alatta végeztem.
 - 2, 3, 4 5, 6; A kimosódott eresz alatti konzolokon jól látni, a konzol, az eredeti lábazattal azonos anyagát, illetve, hogy valószínűleg az anyag színe volt az eredeti díszítőszín-akár a lábazatokon.

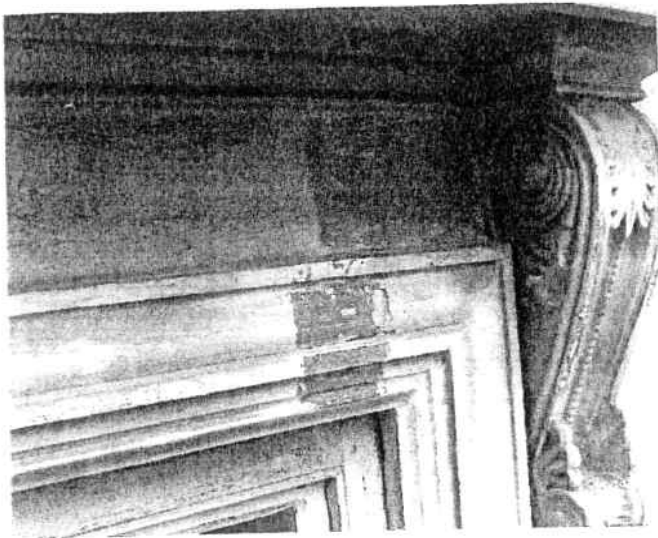
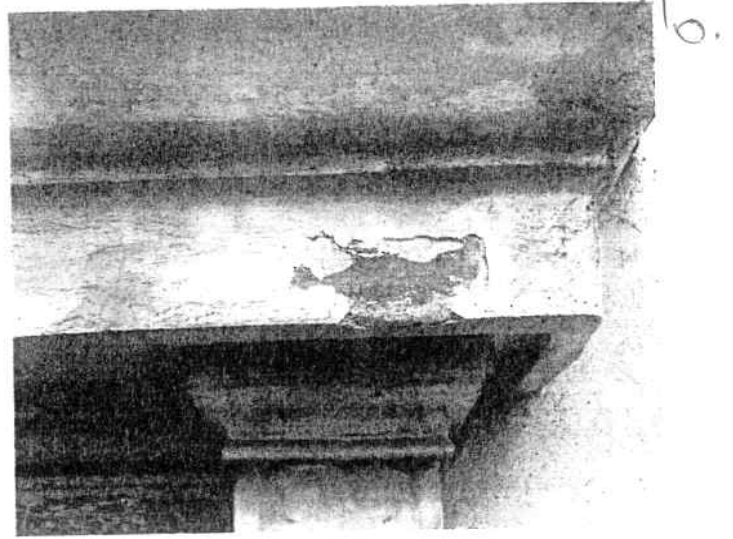
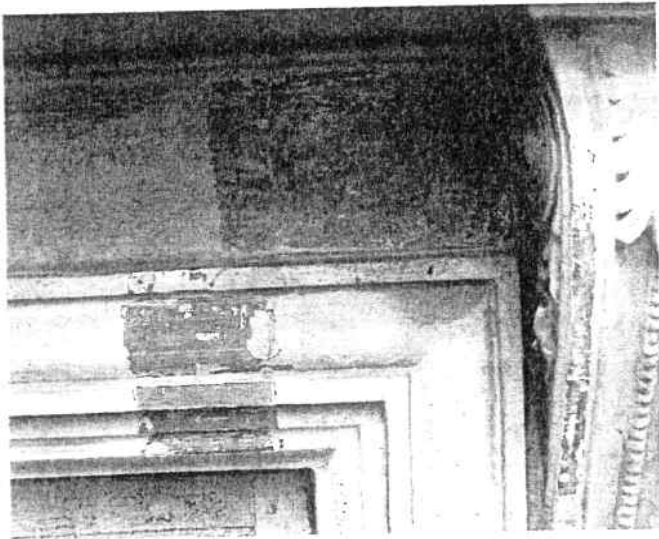
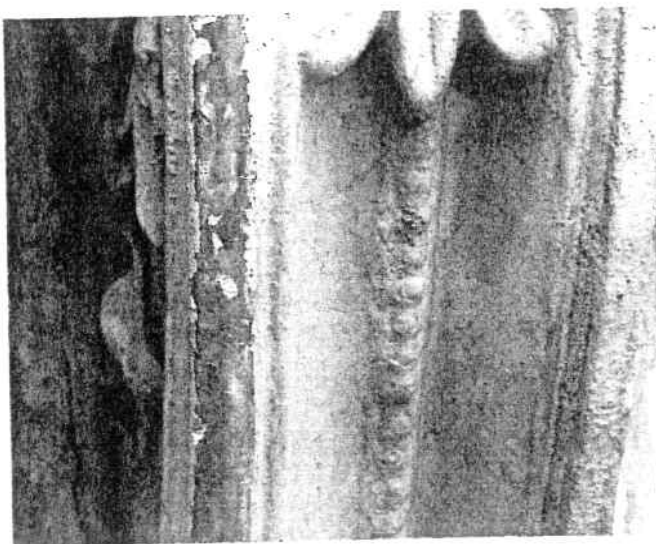
- 7,8,9,11; Az ablakot ölelő profilkeret, akantuszos csigakonzol, a szemöldök illetve alatta a tükör eredeti színe aranyokker felé tört durvamészke szín.

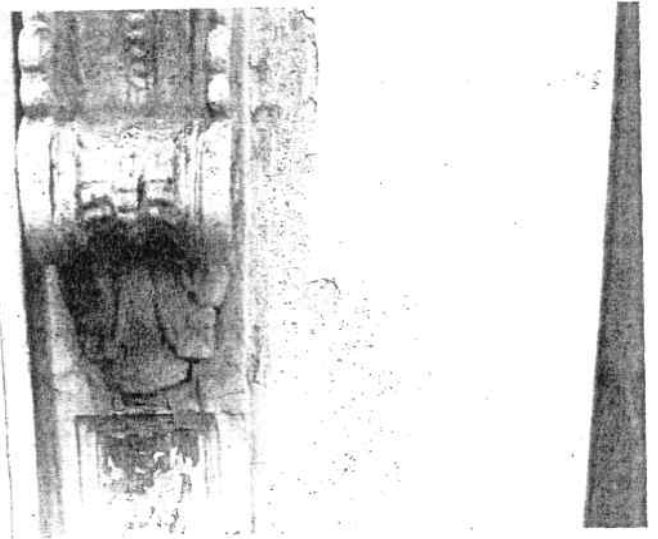
10

- 10; A konzol mellett megtalált első, eredeti falszín rózsaszínbe hajló világos okker meszelés.
 - 12; Az első emeleti párkány alatt a sima kváderezés egy árnyalattal sötétebb felső szint alapszínénél. Ez egy eredeti feltáskásodott felületen látható.

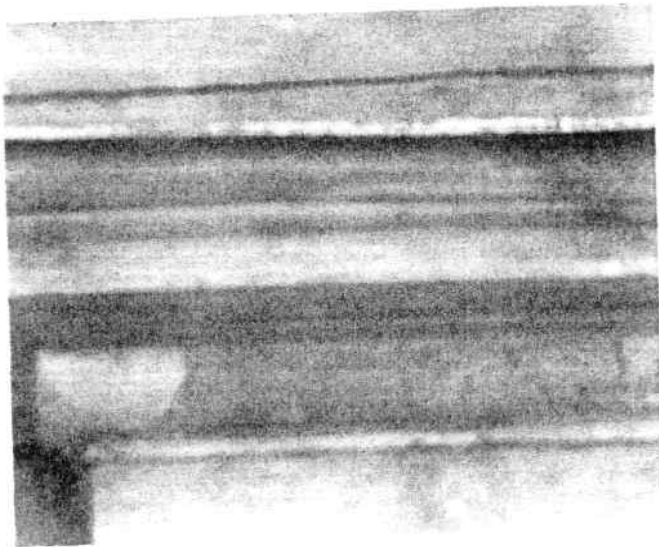
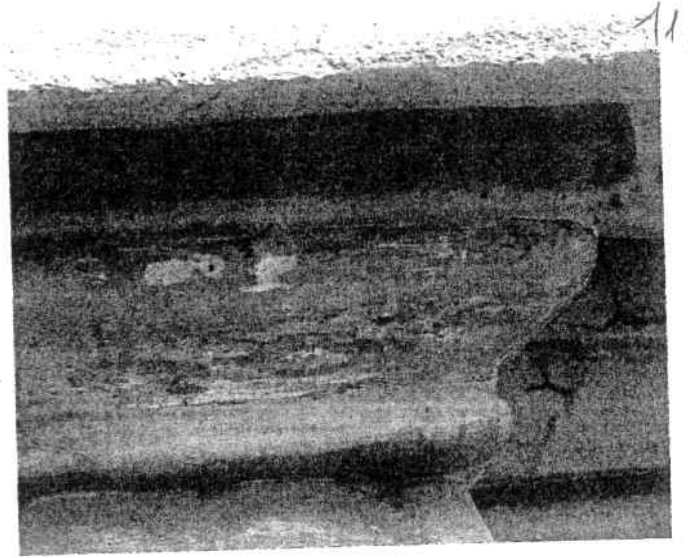
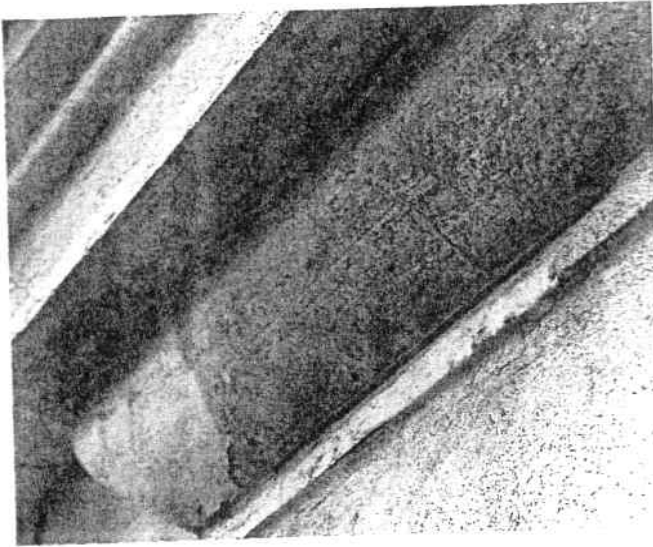
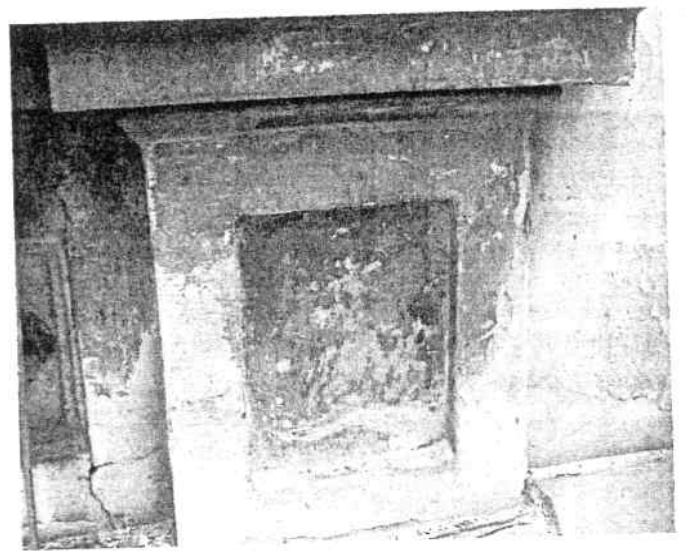
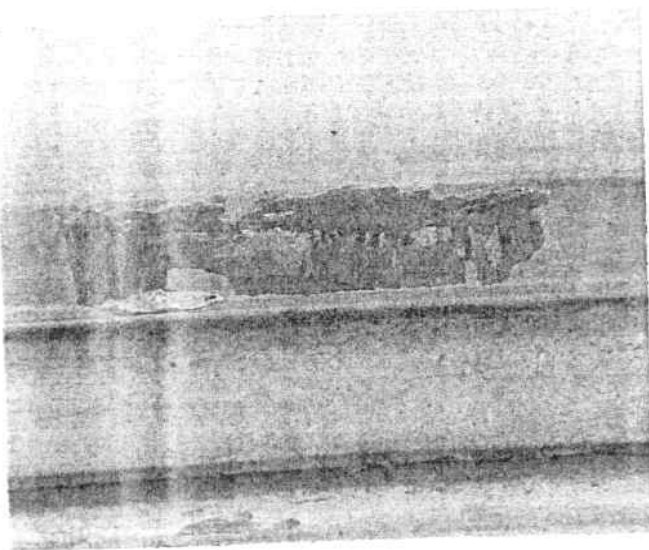
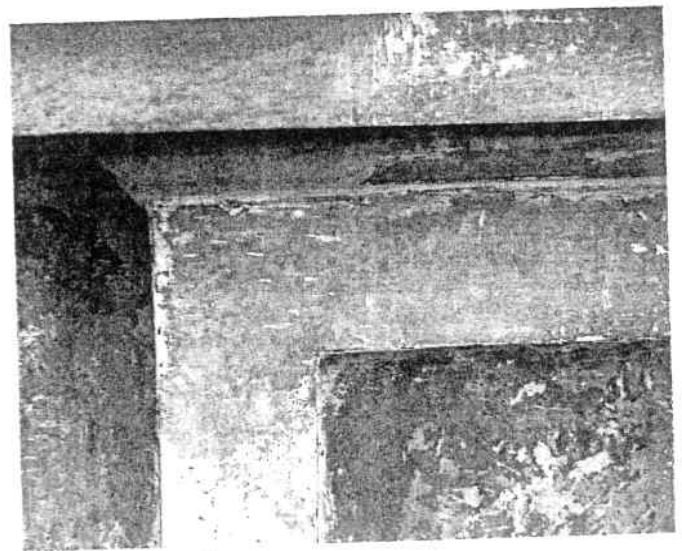
- 13; 14; 15; 16; 17; 18; A feltárt tagozatokon mindenhol a sötétebb aranyokkeres tónus jelentkezik.
 - 19; 20; 21; 22; Előbb a világosabb alapszínű festették fel, majd erre a sötétebb tagozat osztásokat.

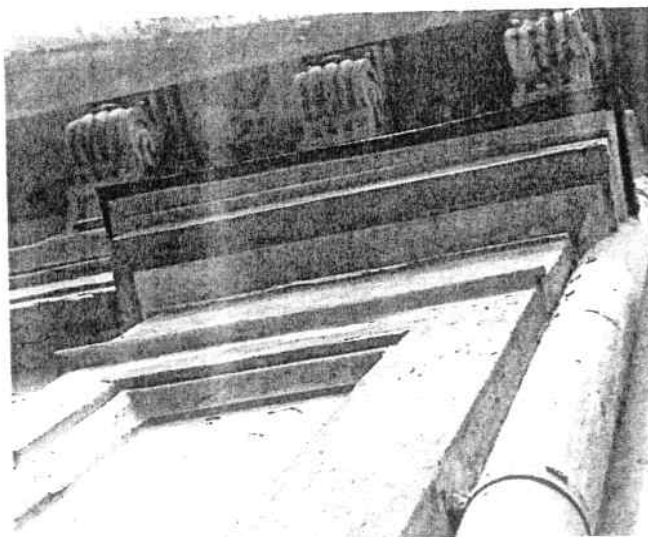
23

- 23; Az alapszín, a konzolok és a lábazat színének egy világosabb tónusra vett változata.
 - 24; A sima felületük kváderezés egy ennél sötétebb, barnás okkeresebb színhatású – a kőszín felé.

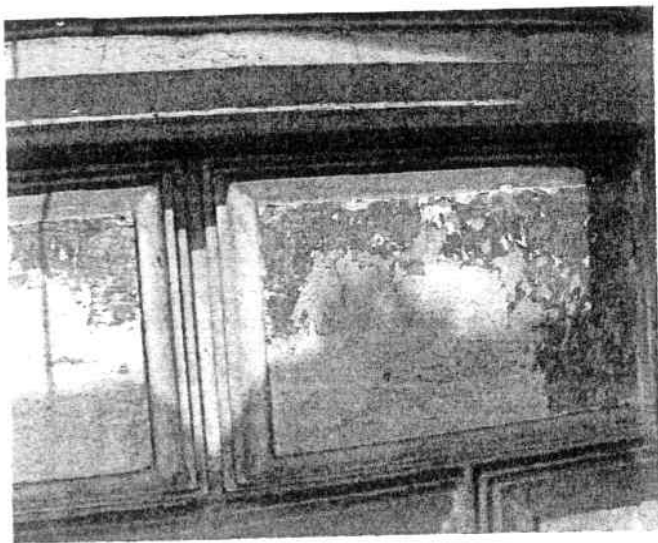
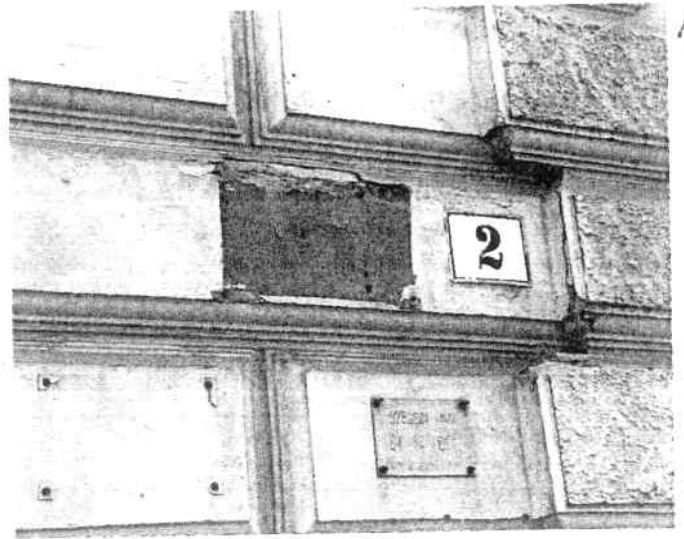
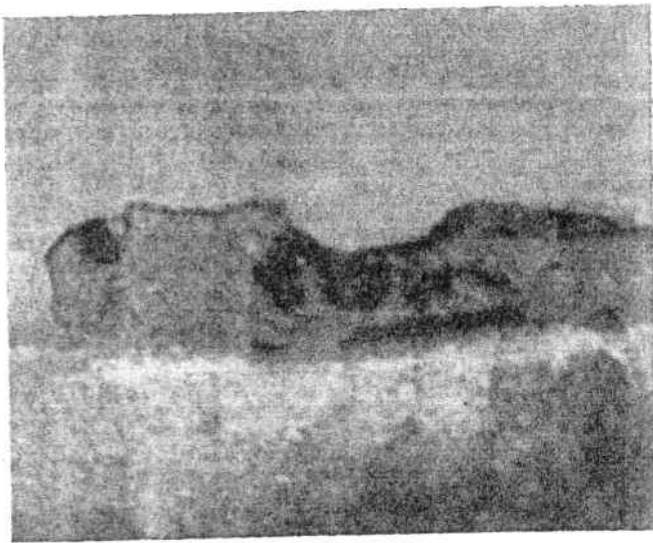
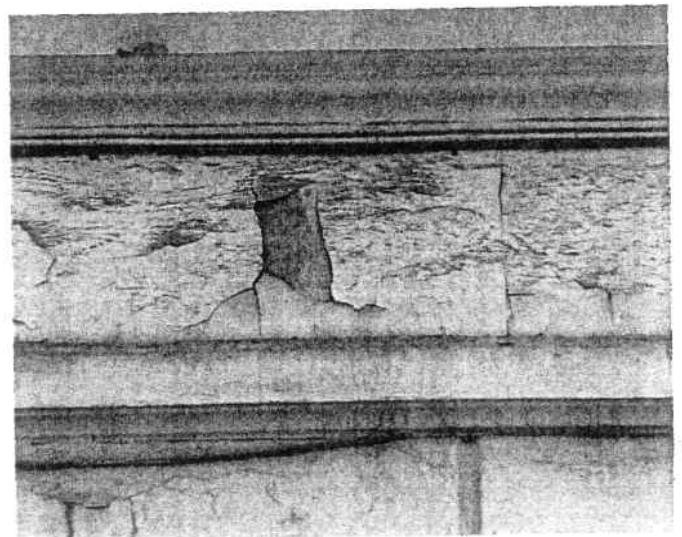
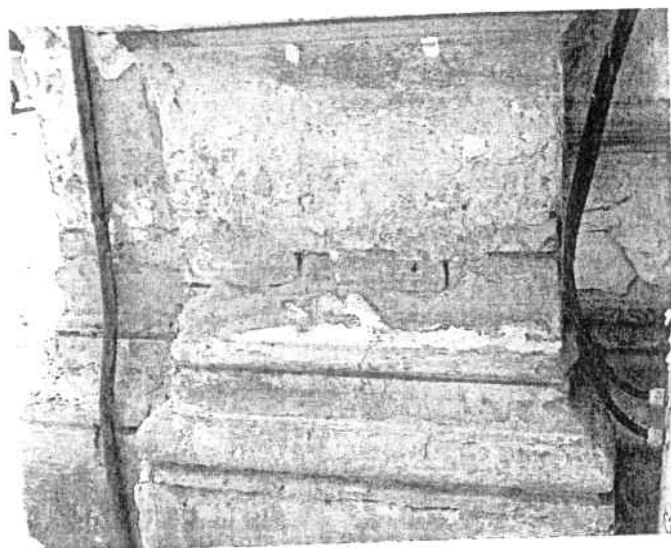
- 25, 26, 27, 28 29, 30; Az első emeleti párkány alatt mindenütt ez a melegebb színhatás mutatkozik.
- A számítógép összekeverte a számozást, de követhető:

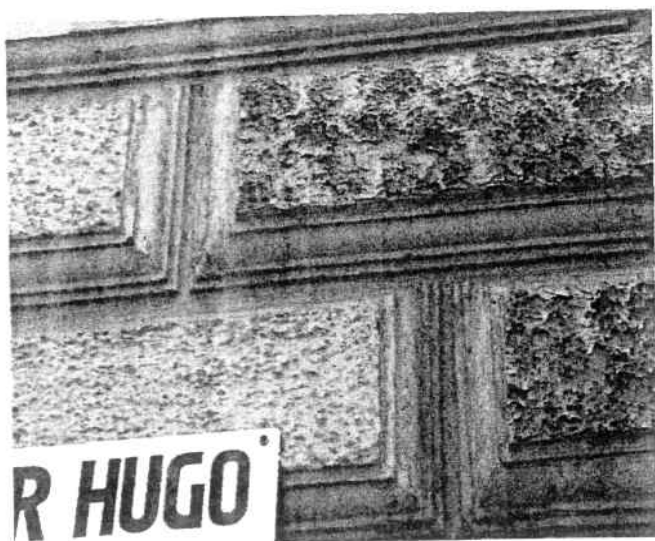
39

- 38; Az eredeti festés aláfűt a „bogyós” kvádernek, tehát annak felülete eredetileg sima volt.
 - 39; A redős kvádereken jól látható az eredeti kialakítás és a későbbi „cuppantó” ügyetlen kőművesmunka.

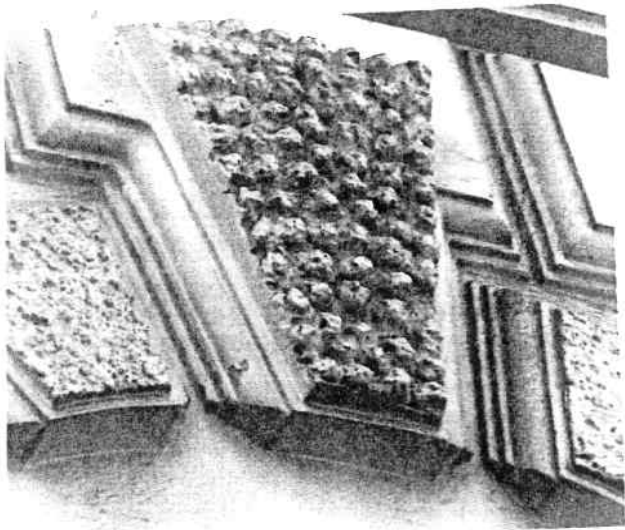
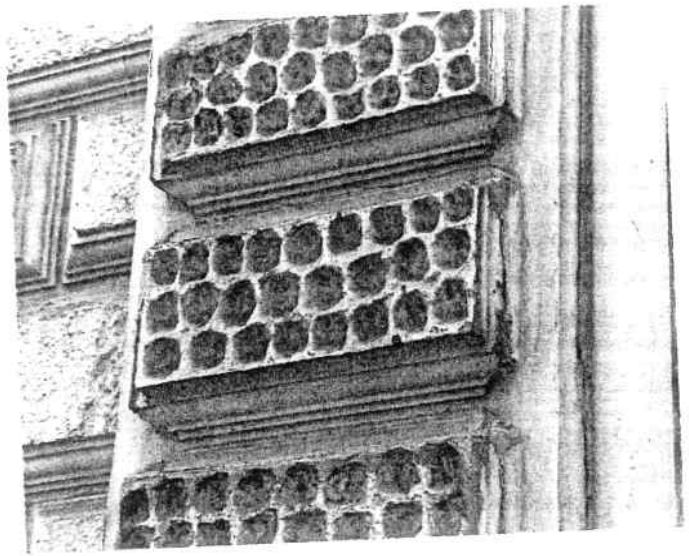
A jelenlegi földszinti szint kváderezésének kialakításának komoly formai hibáit fedezem fel.

Egyrészt a lefutó pillér tagozatokon látható kváderutánczatok mintázása, a vakolókanál lukazással, nem nevezhető mives kőmíves megoldásnak. A XIX. század végén, az eklektika korában, nem hinném, hogy ilyen gyengén kialakított kváderezést fogadtak volna el egy építőtől. Másrészt, a

- 34; A cemethabarc bejavítás kevésbé időálló, mint az eredeti műkö anyaga.
 - 35, 37; A később kialakított kváderezés technikailag /kőműves/ és formailag is hibás.

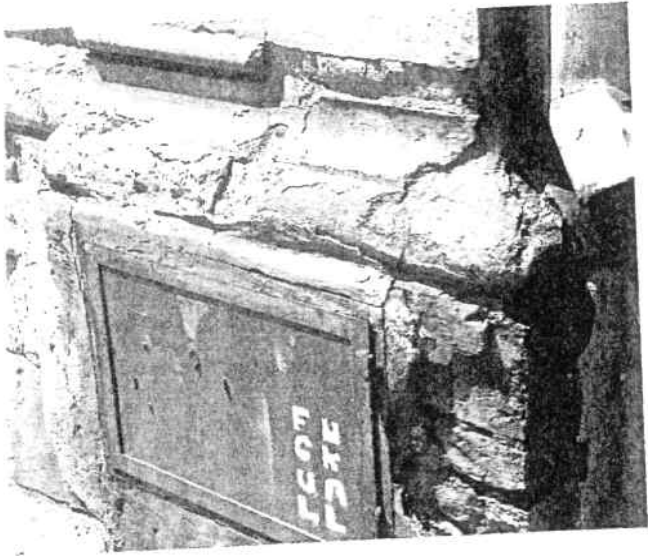
31

Az épület lábazati felületeit többször javították, hiány pótolták, kiegészítették, vagy elvakolták. Ezek eredeti anyaga, egy a korban szívesen használt magnezites műkö kivitele, - meszes, cementes zúzottköves alaphabarcba magnézium kloridot /karnallit/ adagoltak - a gipszes szerű felhordhatóság /gyors kötés/ érdekében, és egy időállóbb kőszerű megjelenés miatt. A műkövezés a rizalitok lefutó pilaszterének posztamentáig tartott. A kissé vöröses szín, ennek a XIX . századi műkönek a jellegzetessége.

Az épület lábazatán megmaradt profilozás és síkfelület csak nehezen magyarázhatóan mutatja a valamikori megjelenés eredeti, rózsaszínbe hajló vöröses követ utánzó egységes hatását. Sajnos a jelenlegi rongált állapot javíthatatlannak tűnik.

- 31; Az eredeti műközlábazat szakszerűtlen javításai és beépítései.
 - 32; A műközlábazat színéhez hasonul az eredeti kváderezés alapszíne.
 - 33; Az eredeti műközlábazat anyaga – magnezites kőporos cement.

A jelenlegi lábazati felületet sajnos az eredetivel, a profiltagozattal együtt el kell távolítani és a téglafelületig megtisztítani.

A lábazati helyreállítás Terzit alapú műköanyaggal a kívánt színben és az eredeti profilnak megfelelően újra alakítható, és a nedvesség szellőztető hatásai miatt a kifügázott téglafelületre felhordható.

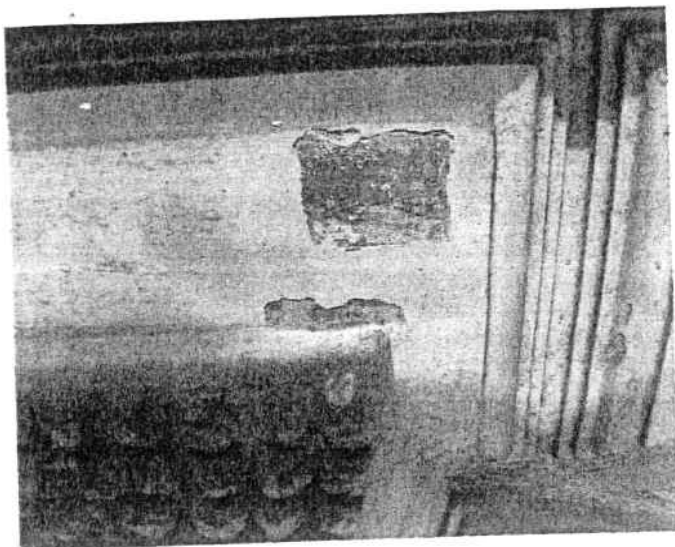
38

A földszinti ablakok fölötti zárókő mintázat „bütykös” „rűcsközése” is idegen a kortól.

Erre bizonyíték, a festés síkja aláfut a túlzó formának.

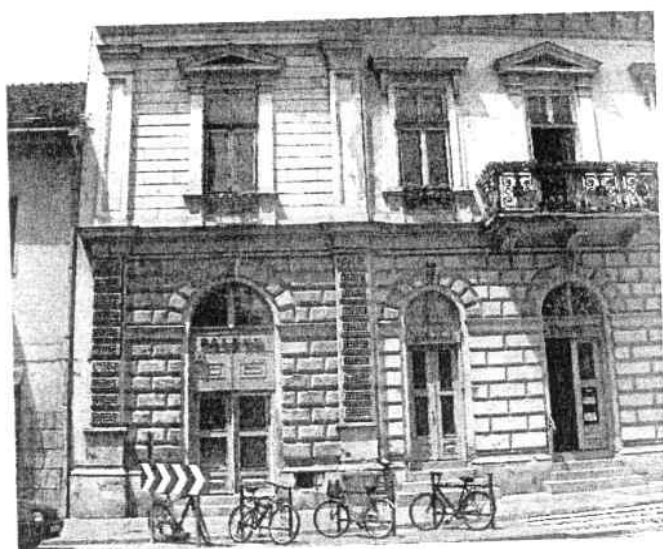
40

most látható kváderfelület fölötté van a pillér osztópárkány pálcájának, ami formailag megengedhetetlen. Véleményem szerint ezeket a pilaszter felületeken eredetileg nem volt

kváderezés, hanem a felette levő alsó folytatásaként egy negatív tükör díszítette, nem ívelt hanem egyszerű négyzetes belső keretezéssel.

Bizonyítékként a jelenlegi kvádereken nincs nyoma a díszítő sötétebb festőrétegnek, másrészt

alapsíkja mintegy „beesik” a pilaszter felületébe.

- 40; A rizalit földszinti lefutó pillérein eredetileg nem volt kváderezés, hanem tükör, vagy sima felületű kialakítás.
