Vizsgálati jegyzőkönyv

**Vizsgálati jegyzőkönyv
fal nedvesség- és sótartalmáról**

Szeged, Deák Ferenc utca 22. sz. alatti épület nyílászáróinak vizsgálatáról

*Szeged, Deák Ferenc utca 22 sz. épület homlokzatrestaurátori
szakértési dokumentáció*

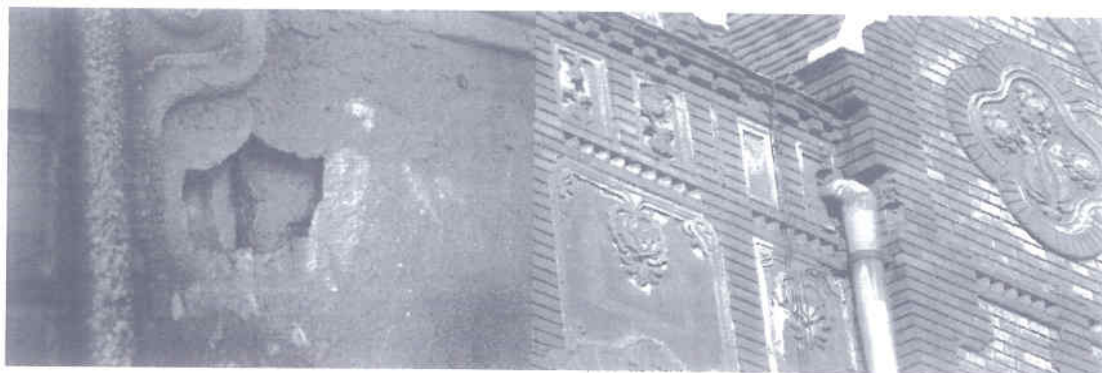
Mintafelülete, kőporos – meszes – gipszes, okkeresre színezett, felületében simított műkő stukkó.

Tartószerkezetében megerősíthető, anyagában és felületében mintázható, restaurálható.
