KULTURÁLIS ÖRÖKSÉGVÉDELMI HIVATAL

Tárgy: Szeged, Kálvária sgt. 2. ügyében építési engedély

Vizsgálati jegyzőkönyv

Korda-Dáni ház /Dáni utca-Kálvária Sgt. sarok/

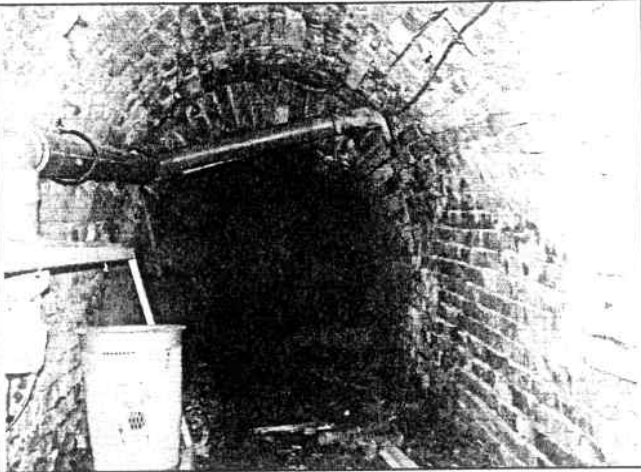
Mérési hely		nedvességtartalom / %		
Pince (folytatás)				
4.	0 cm	18 %	100 r%

boltív	50 cm	18 %	100 r%	
	100 cm	18 %	100 r%	
5.	0 cm	18 %	100 r%

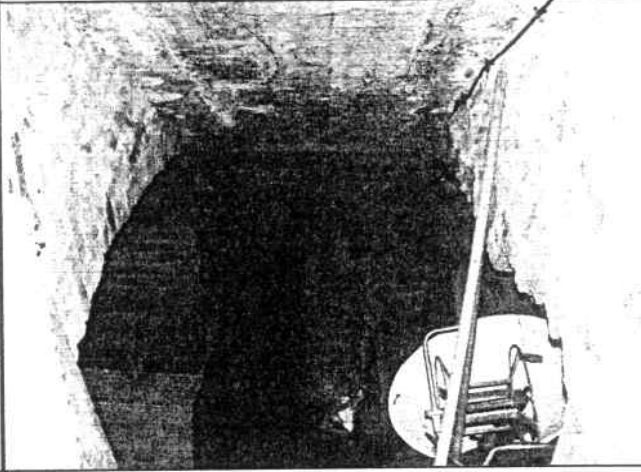
válasz-fal	50 cm	18 %	100 r%	
	100 cm	18 %	100 r%	
	150 cm	18 %	100 r%	
6.	0 cm	18 %	100 r%	
boltív	50 cm	18 %	100 r%

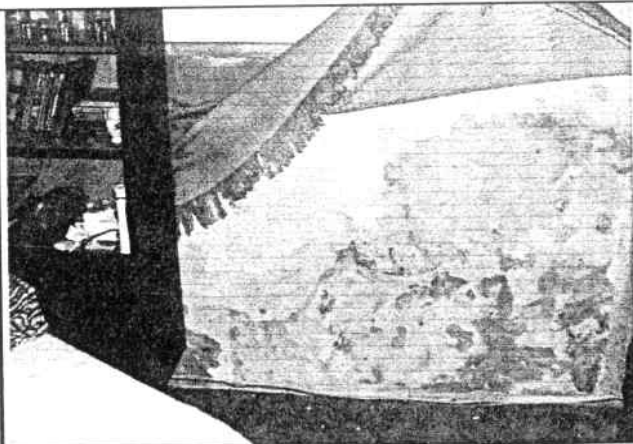
Mérési hely		nedvességtartalom / %		
Utazási iroda t = 19 °C; RH: 45 %				
1.	0 cm	légszáraz	< 20 r%	
1. sz. lakás t = 20 °C; RH: 38 %				
5.	0 cm	légszáraz	< 20 r%	
6.	0 cm	légszáraz	< 20 r%	
	50 cm	9,5 %	53 r%	
7.	0 cm	légszáraz	< 20 r%	
2. sz. lakás t = 21 °C; RH: 40 %				
8.	0 cm	légszáraz	< 20 r%	
9.	0 cm	6,5 %	36 r%	
	50 cm	9,5 %	53 r%	
3. sz. lakás t = 20 °C; RH: 50 %				
2.	0 cm	12 %	67 r%

50 cm	10,5 %	58 r%	
	100 cm	10 %	58 r%	
	200 cm	légszáraz	< 20 r%	
3.	0 cm	légszáraz	< 20 r%	
4.	0 cm	5,5 %	31 r%	
	50 cm	légszáraz	< 20 r%

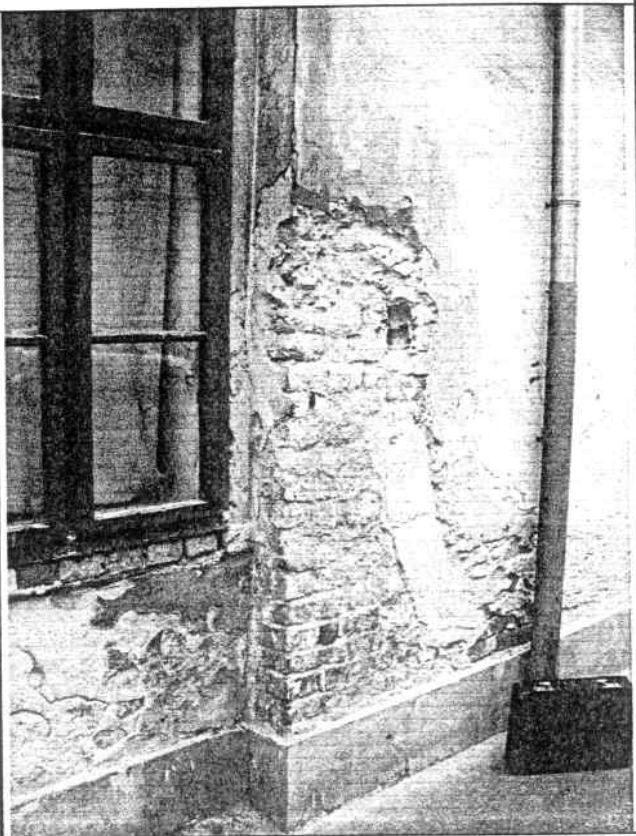
Mérési hely		nedvességtartalom / %	
A vizsgált épület külső falai (folytatás)			
9.	0 cm	18 %	100 r%
	50 cm	18 %	100 r%
	100 cm	18 %	100 r%
	150 cm	6 %	33 r%
	200 cm	5 %	28 r%
10.	0 cm	légszáraz	< 20 r%
11.	0 cm	légszáraz	< 20 r%
12.	0 cm	6 %	33 r%
13.	0 cm	légszáraz	< 20 r%
14.	0 cm	légszáraz	< 20 r%
15.	0 cm	6 %	33 r%
	100 cm	7,5 %	42 r%
	200 cm	légszáraz	< 20 r%
16.	0 cm	5 %	28 r%
	100 cm	légszáraz	< 20 r%
