Tárgy: Szeged, Victor Hugo u. 2.
ügyében építési engedély

HATÁROZAT

Egressy Ház /Victor Hugo utca és Oskola utcai sarok/

Homlokzati festés feltárások:

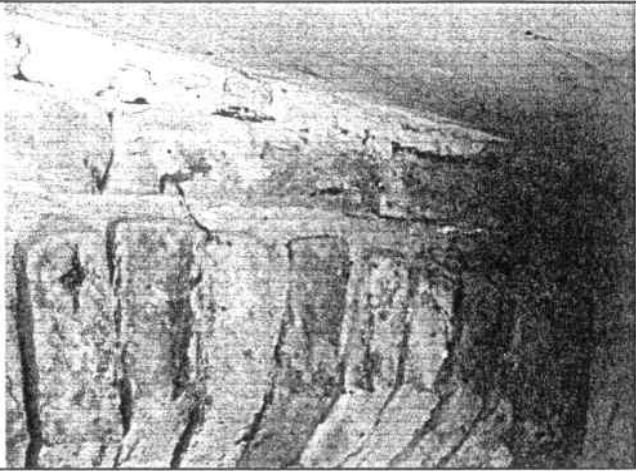
Mérési hely		nedvességtartalom ¹ / %		
Pince t = 21,5 °C; RH: 53 %				
1.	boltív	10 %	56 r%

A szigetelés fölött	14 %	78 r%	
2.	0 cm	18 %	100 r%

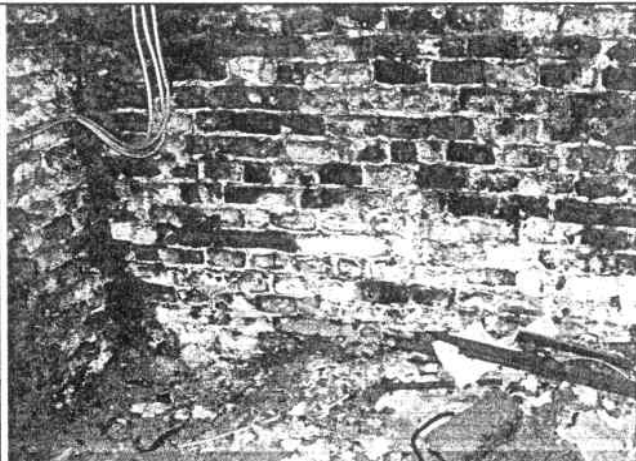
50 cm	9 %	50 r%	
	100 cm	15 %	83 r%	
	150 cm	14 %	78 r%	
	200 cm	15 %	83 r%

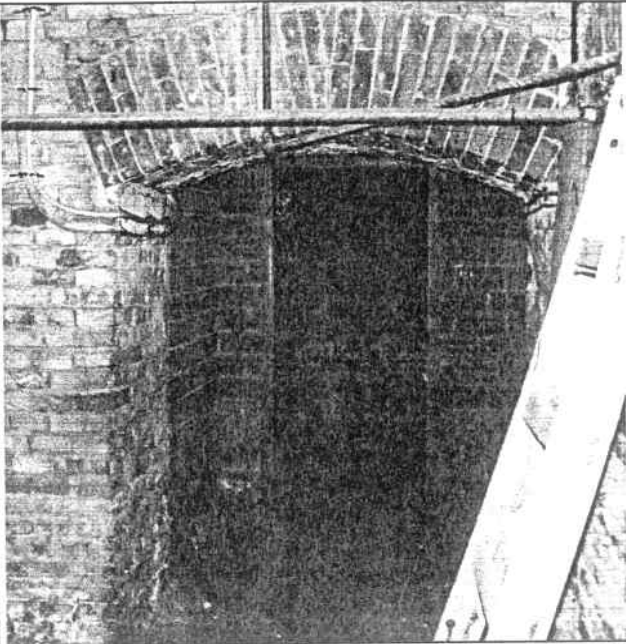
Mérési hely		nedvességtartalom / %		
Pince (folytatás)				
3.	0 cm	15 %	83 r%

50 cm	18 %	100 r%	
	100 cm	18 %	100 r%	
	150 cm	13 %	73 r%	
	200 cm	légszáraz	< 20 r%	
4.	0 cm	18 %	100 r%	
	50 cm	17 %	94 r%	
	100 cm	18 %	100 r%	
	150 cm	18 %	100 r%	
	200 cm	18 %	100 r%

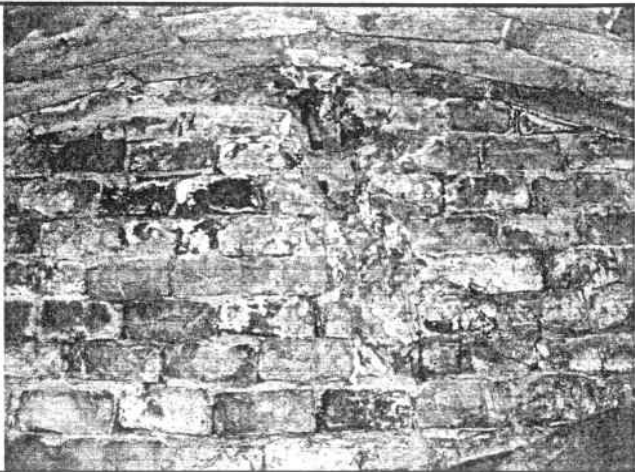
Mérési hely		nedvességtartalom / %		
Pince (folytatás)		t = 21 °C; RH: 59 %		
5.	0 cm	18 %	100 r%

50 cm	18 %	100 r%	
	100 cm	18 %	100 r%	
	150 cm	18 %	100 r%	
	mennyezet	9 %	50 r%	
6.	0 cm	18 %	100 r%

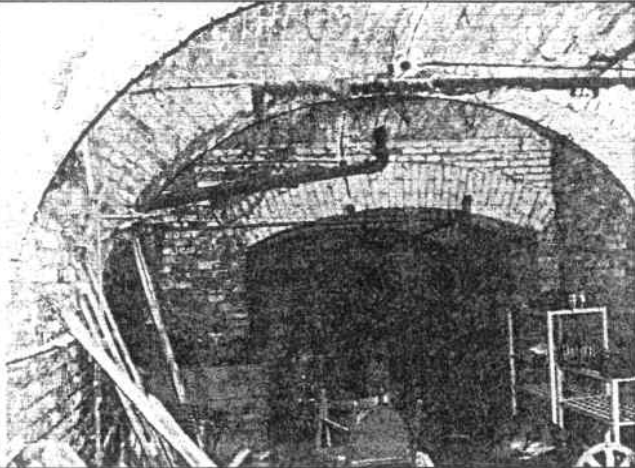
50 cm	18 %	100 r%	
	100 cm	18 %	100 r%	
	150 cm	18 %	100 r%	
	mennyezet	18 %	100 r%

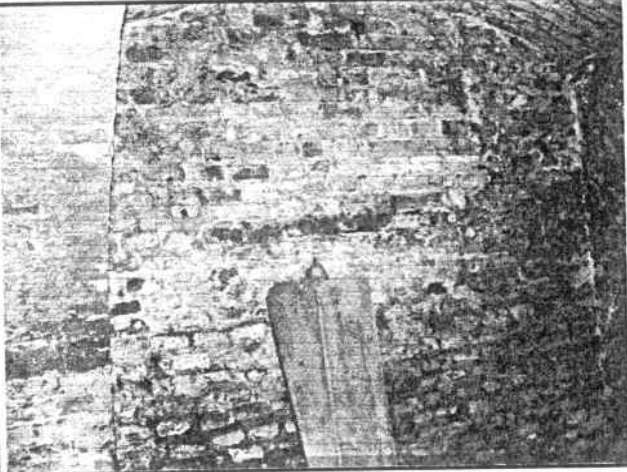
Mérési hely		Nedvességtartalom / %		
Pince (folytatás)				
7.	0 cm	légszáraz	< 20 r%

50 cm	légszáraz	< 20 r%	
	100 cm	18 %	100 r%	
	150 cm	18 %	100 r%	
	200 cm	18 %	100 r%

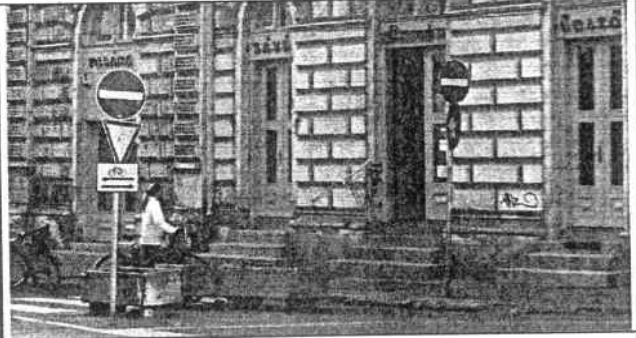
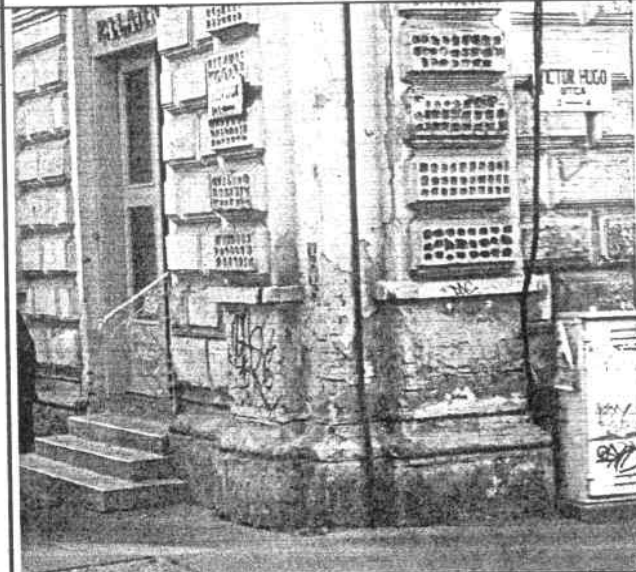
Mérési hely		nedvességtartalom / %	
A cukrászda üzlethelyisége t = 22 °C; RH: 50 %			
1.	0 cm	légszáraz	< 20 r%
2.	0 cm	légszáraz	< 20 r%
Az épület külső falai			
1.	0 cm	légszáraz	< 20 r%
	50 cm	17,5 %	97 r%
	100 cm	légszáraz	< 20 r%
2.	0 cm	8,5 %	47 r%
	50 cm	légszáraz	< 20 r%
	100 cm	légszáraz	< 20 r%
3.	0 cm	18 %	100 r%
	50 cm	12 %	67 r%
	100 cm	6 %	33 r%

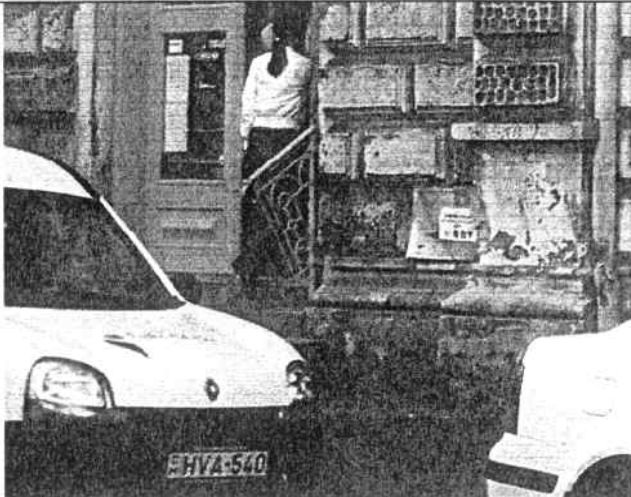
Mérési hely		nedvességtartalom / %	
Az épület külső falai (folytatás)			
4.	0 cm	8 %	±± r%
	50 cm	légszáraz	< 20 r%
	100 cm	légszáraz	< 20 r%
